## Rapport de contrôle d'installations électriques à basse et à très basse tension

**RÉF. 100/2025/113845/D01:1**

**DATE DU CONTRÔLE** 19/08/2025 (12:04 - 12:44) **AGENT VISITEUR** Laurent Maes  
**ADRESSE DU CONTRÔLE** Rue Victor Rauter 25A - 1070 Anderlecht **TYPE DE CONTRÔLE** Visite de contrôle (6.5.)

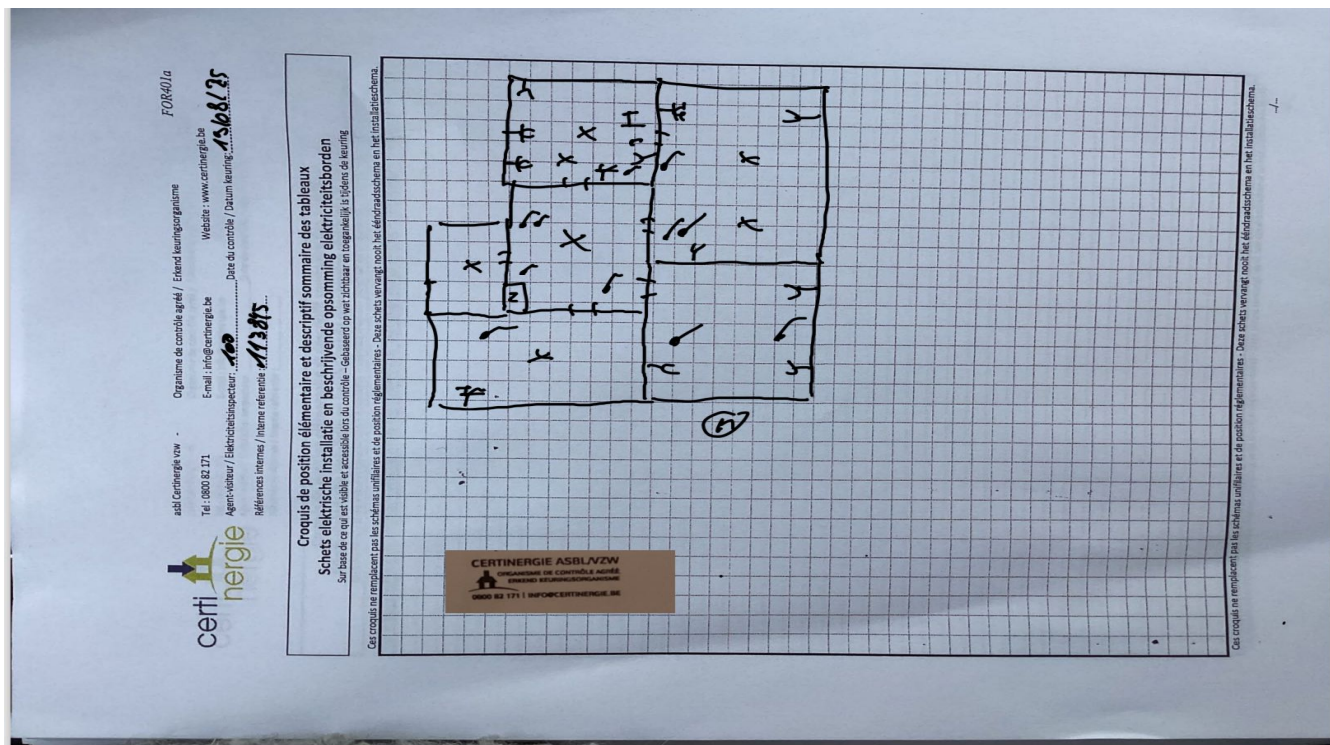
### Croquis de position élémentaire et descriptif sommaire des tableaux

sur base de ce qui est visible et accessible lors du contrôle  
Note : ces croquis ne remplacent pas les schémas unifilaires et de position réglementaires
