**Verslag van onderzoek / Rapport de contrôle**

| Verslagnummer:<br>N° de rapport: | 177/2018/5/2/9 | Datum van bezoek:<br>Date de visite: | 2/05/2018 |
| Plaats van het onderzoek:<br>Lieu du contrôle: | Avenue Winston Churchill 232 BETAGE 4 GAUCHE - 1180 BRUXELLES (UCCLE) | | |
| Gebruikte interne procedure:<br>Procédure interne utilisée: | F-ELS271/APP1 (Contrôle périodique de 1 appartement) | | |

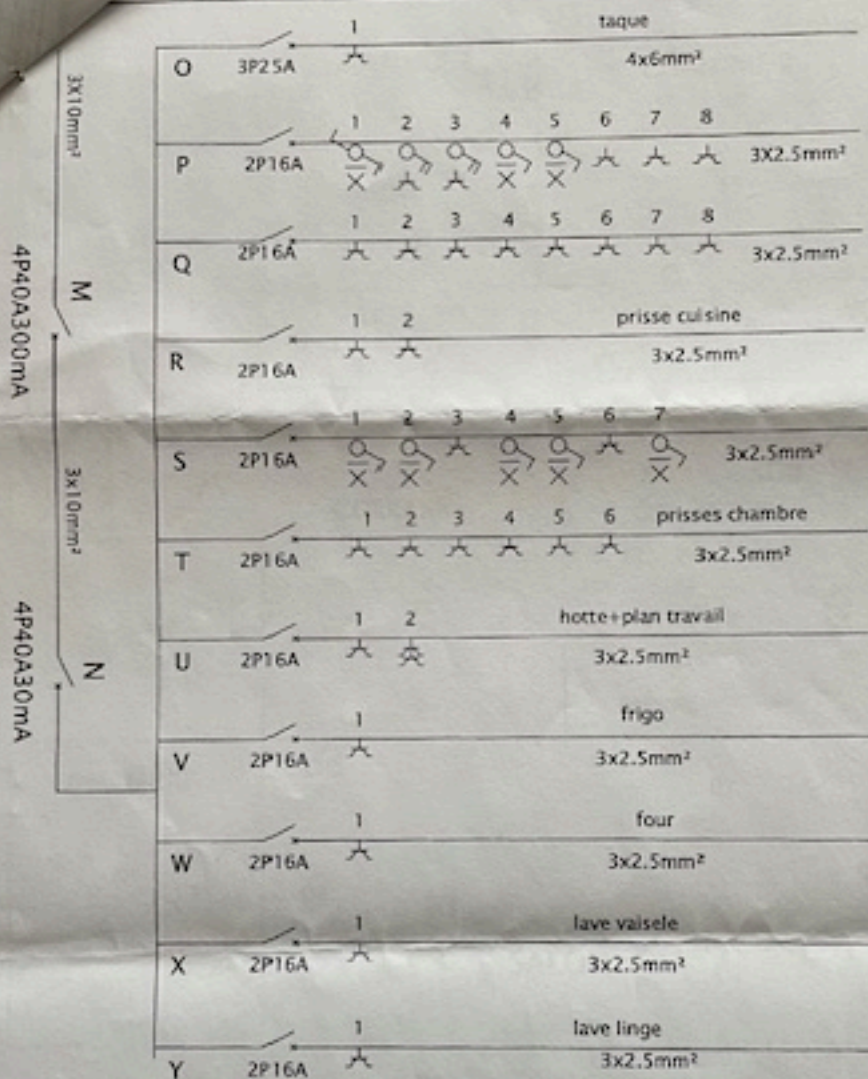
| | | Type de document<br>schéma unifilaire | Statut du document | feuille |

Groupe terre encore à installer.  
 Installation dans l'appartement OK

A6: Aardingsonderbreker niet aanwezig / A6: Il n'existe pas de coupe terre - COUPE TERRE A INSTALLER, VALEUR TERRE ENCORE A VERIFIER (COPROPRIETE)  
I3: Indirecte aanraking mogelijk / I3: Contact indirect possible - COUPE TERRE A INSTALLER, VALEUR TERRE ENCORE A VERIFIER (COPROPRIETE)
