Rapport de contrôle d'installations électriques à basse et à très basse tension

RÉF. 45/2026/87969/D01:1

DATE DU CONTRÔLE	**13/10/2026 (11:30 - 12:20)**	AGENT VISITEUR	**Mateusz Bargielski**
ADRESSE DU CONTRÔLE	**Avenue Neptune 12 (étage 3) - 1190 Forest**	TYPE DE CONTRÔLE	**Visite de contrôle vente ancienne installation (8.4.2.)**

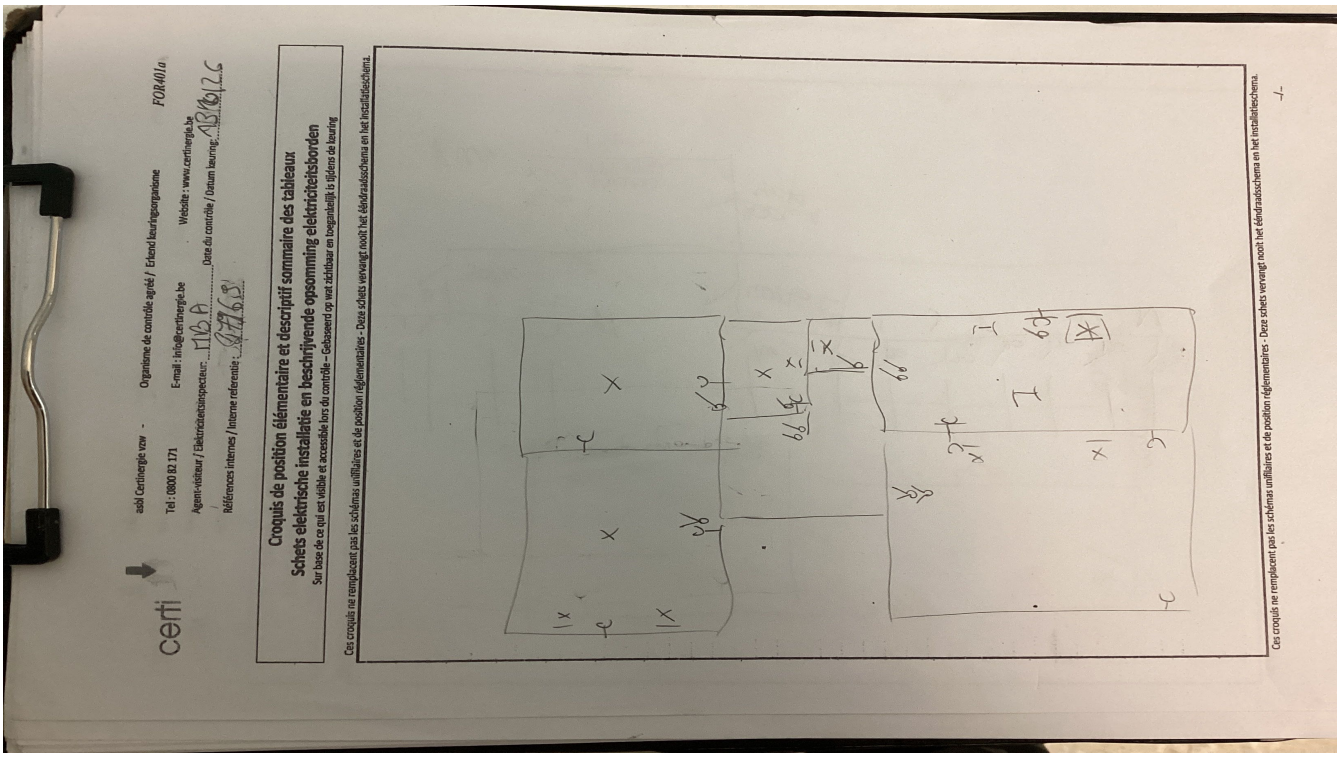
Croquis de position élémentaire et descriptif sommaire des tableaux

sur base de ce qui est visible et accessible lors du contrôle
Note : ces croquis ne remplacent pas les schémas unifilaires et de position réglementaires
